Número: SB-INP-001

ESCOPO: Dreno do tanque de combustível plástico

O propósito deste Boletim de Serviço é orientar o proprietário ou operador da aeronave modelo Conquest com asa de tela com tanques de combustível plásticos a instalar o sistema de dreno de combustível. O dreno de combustível permite o operador a efetuar inspeção visual do combustível, drená-lo com facilidade e garantir que não haja contaminantes no tanque.

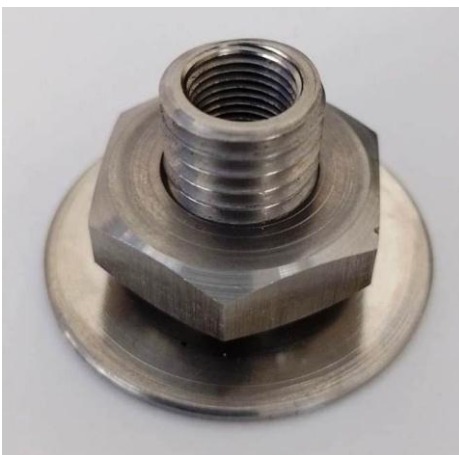
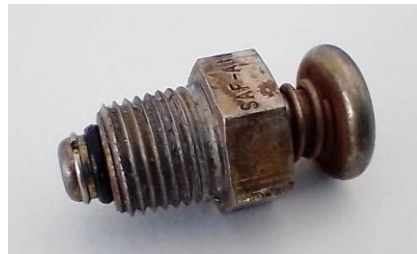
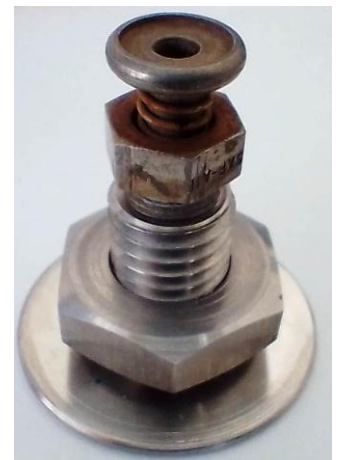
Figura 01
Sistema de dreno a ser instalado.

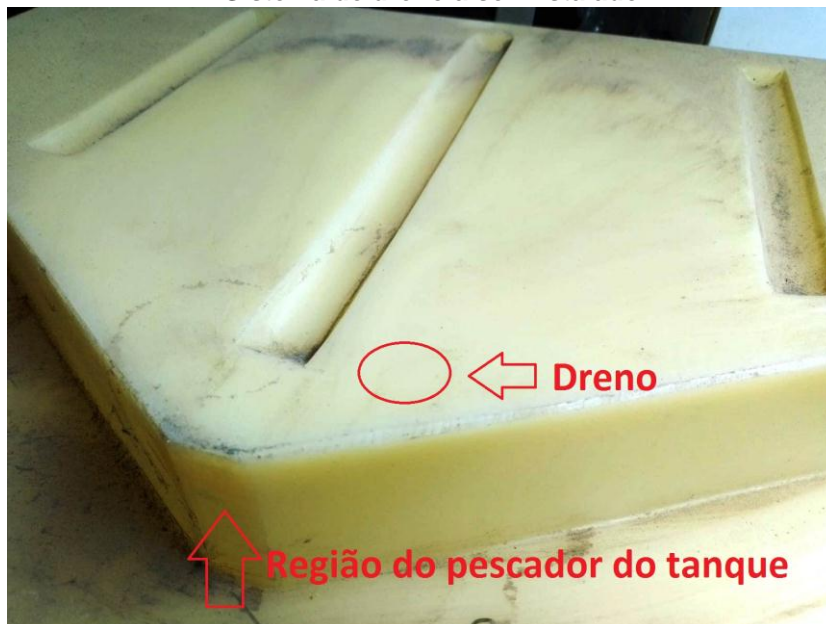
Figura 02
Localização do furo no tanque.
